Découverte de l'état romain de la Fontaine Chaude de Dax

MOTIFS DE L'INTERVENTION

SONDAGE NORD-OUEST (N° 1)

SONDAGE NORD-EST (N° 2) 22 mars 1976 - 2 avril 1976

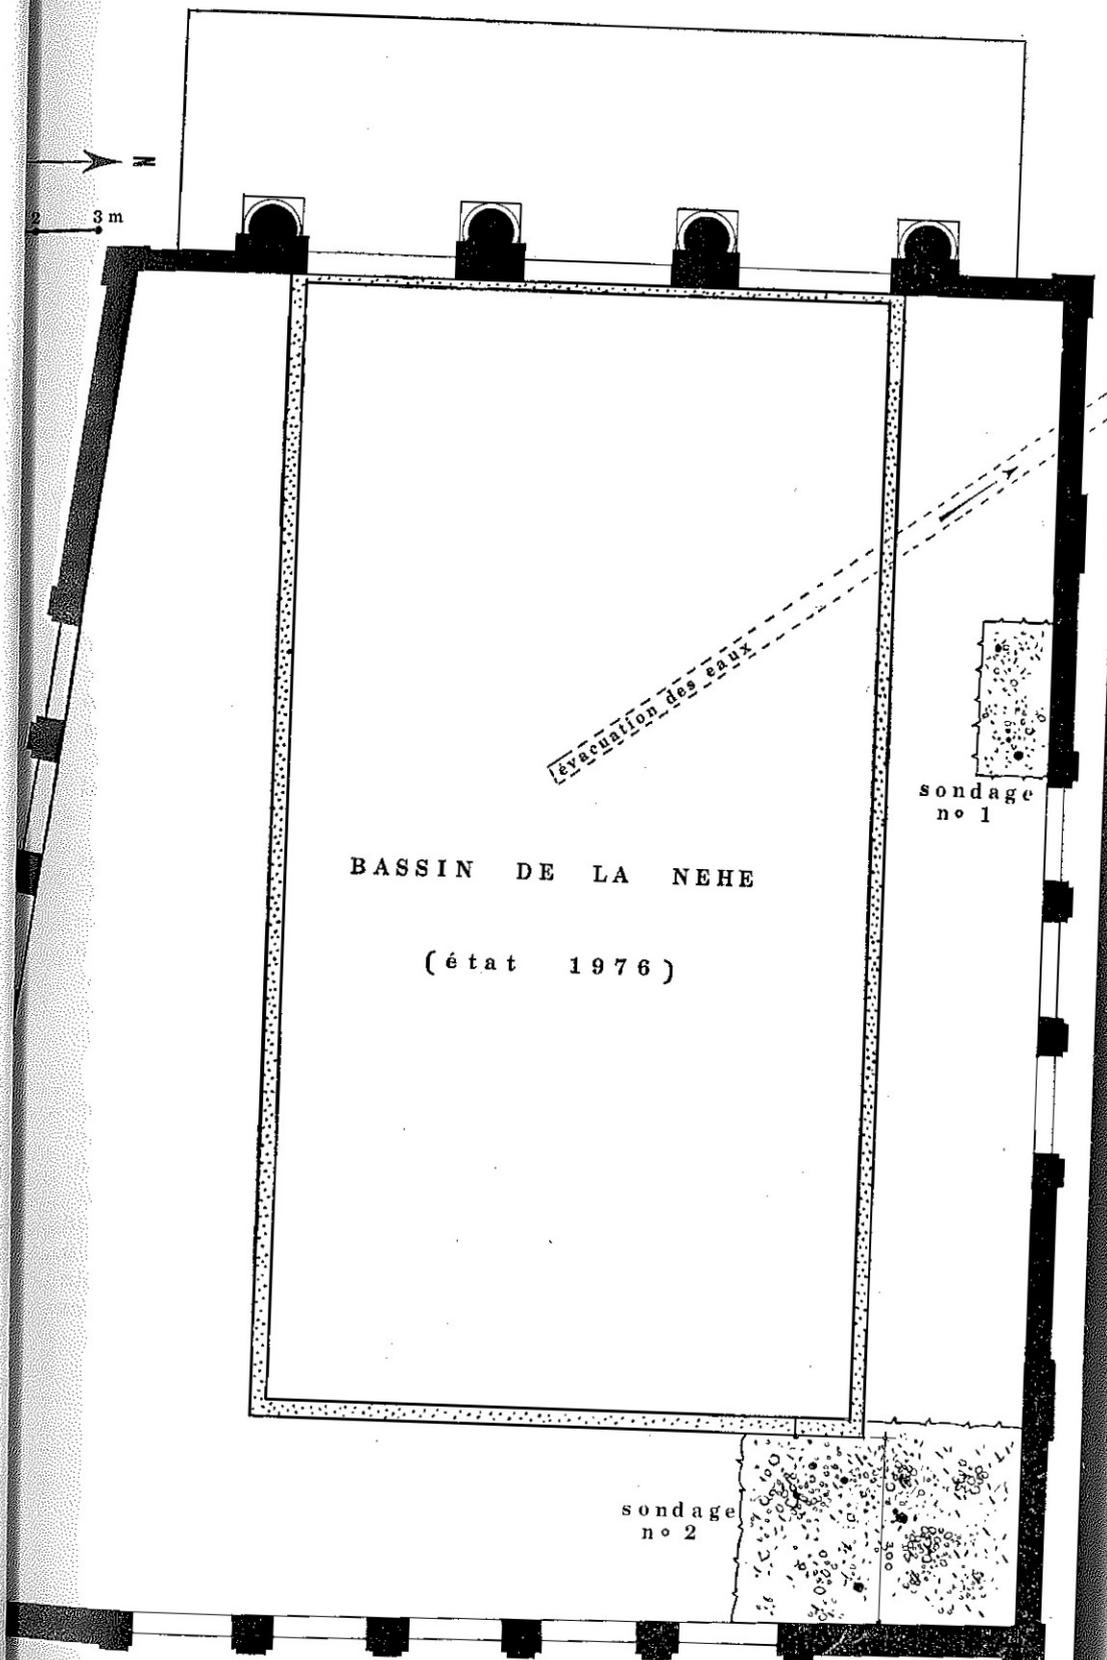
Fig. 1. — Dax. Fontaine Chaude. Plan général du monument actuel et localisation des deux sondages réalisés en 1976.

23 février - 2 mars 1976. A 5 m de l'angle intérieur nord-ouest, au pied du mur nord. Dimensions : 2,40 m x 1,10 m (voir plan n° 1).

Le deuxième sondage a été conduit dans l'angle nord-est du monument actuel, entre la paroi du bassin de 1962 et les murs de la construction de 1814 (plan n° 1). Les recherches se sont limitées à un espace de 4,50 m de longueur et de 3 m de largeur environ. Une profondeur de 4 m sous le niveau de dallage moderne a été atteinte dans la partie la plus basse du sondage.

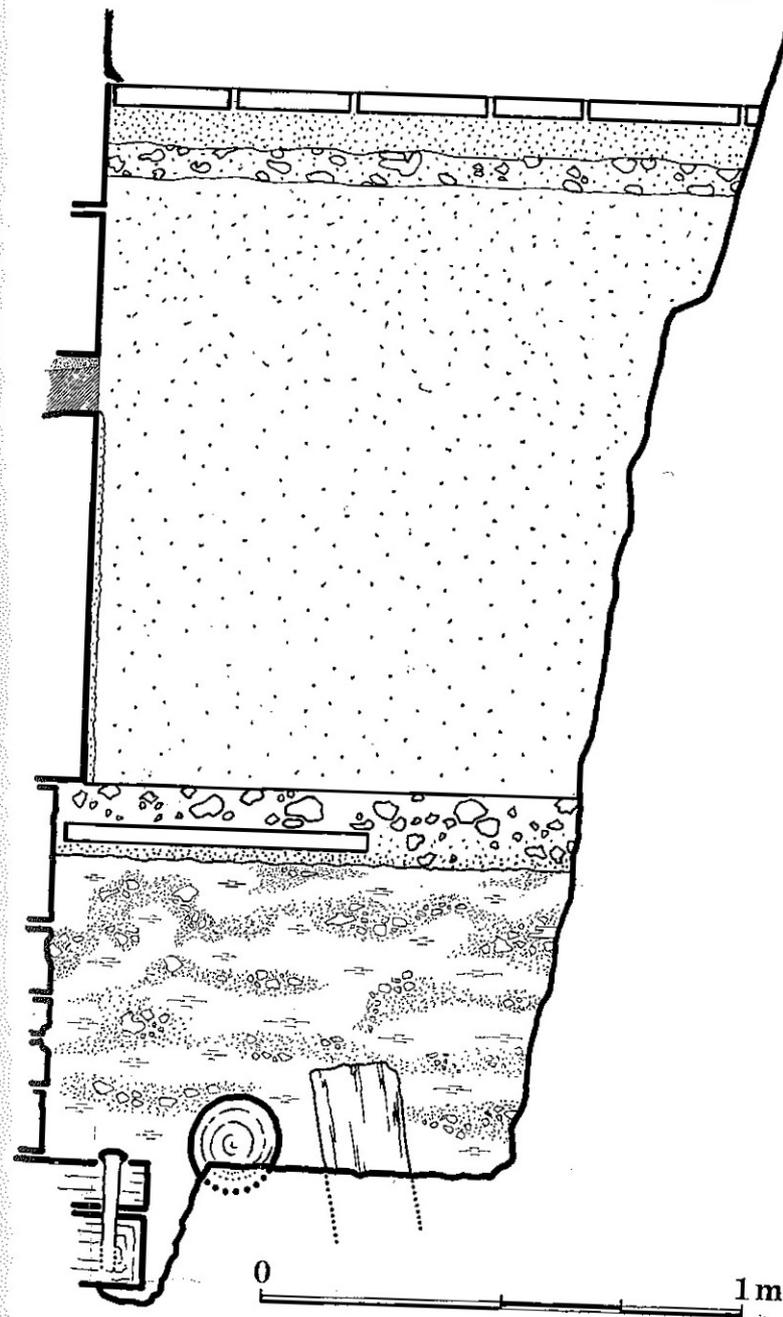
Fig. 2. Dax. Fontaine Chaude. Coupe du sondage n° 1

L'enlèvement du dallage et de l'épais remblai (1,20 m/1,40 m de sable) de 1962 redonnait l'aspect initial du bassin de 1814 (voir coupe n° 1) : sol et paroi recouverts d'une forte épaisseur de béton rose à revêtement de chaux grasse. Le décapage de ce béton a mis au jour, immédiatement sous lui, un alignement de dalles en pierre blanche de Bidache. Lon-

gues de plus d'un mètre, d'une largeur de 0,63 m, au-delà de laquelle se retrouvait le sol bétonné compact, elles longeaient le mur nord et s'ancraient précisément au niveau supérieur de sa fondation. Sous ce niveau, le remplissage de la tranchée de fondation provenait d'un dépotoir d'époque récente : terre noire et grasse, humide, nauséabonde, contenant en abondance des débris de constructions modernes, du charbon, des scories diverses, des déchets d'alimentation (os d'animaux de boucherie, os de volailles), de la céramique, dense, et dans laquelle on remarque quelques tessons de faïences qui ne peuvent remonter au-delà du XVIII^e ou XIX^e siècle. Épais d'une soixantaine de centimètres ce remblai couvre lui-même une couche d'argile plastique gris-bleu, parfaitement stérile.

Soigneusement bâtie, mais ouverte, à cet endroit, par une large brèche montante, la fondation repose sur un platelage de traverses en bois de pin, elles-mêmes établies sur un lit de madriers, couchés dans le sens du mur. Les traverses superposées sont solidement assemblées par de fortes chevilles métalliques. Un tronc couché et deux pieux devaient contribuer à la stabilité de la fondation (fig. 2 et 2 bis).

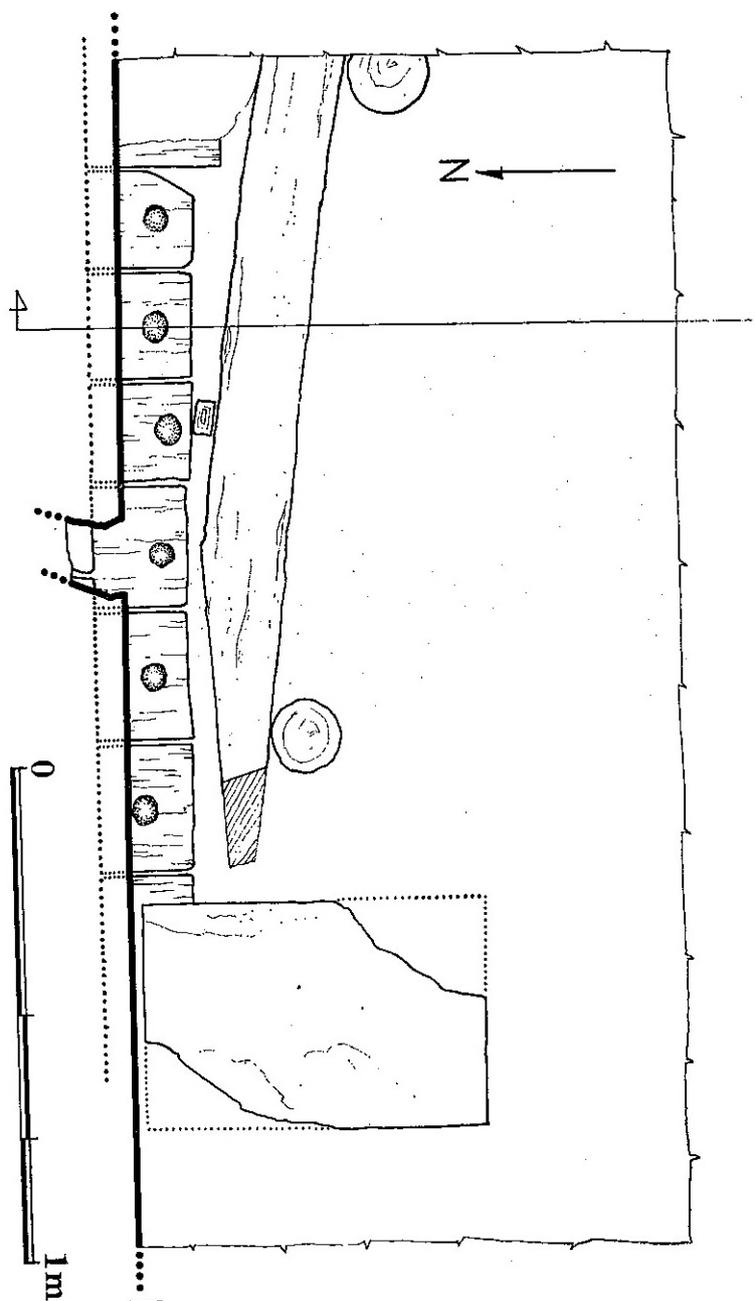
Fig. 2 bis. Dax. Fontaine Chaude. Plan du sondage n° 1

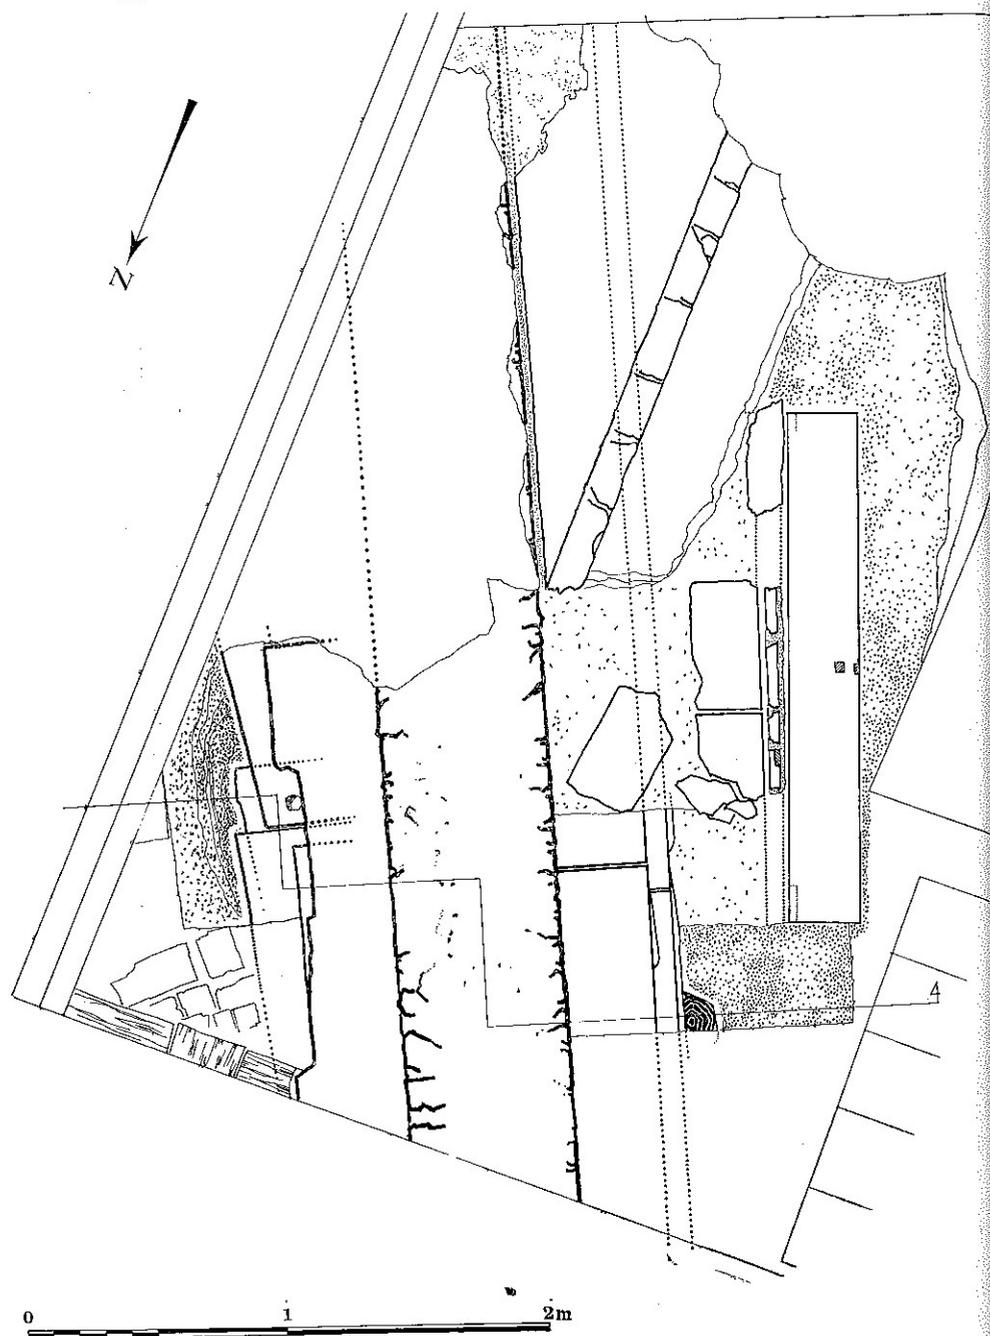
Fig. 3 Dax. Fontaine Chaude. Plan du sondage n° 2

Les vestiges d'une construction antique de caractère monumental ont été mis au jour dans cet espace étroit (fig. 3); il s'agit d'une portion de mur formée de grands blocs de calcaire tendre, posés à joint vif ou à peine séparés par une mince pellicule de sable. Ce mur paraît avoir été arasé dès l'époque antique, car il est surmonté par la base d'un second mur de facture également antique mais certainement beaucoup plus tardif (petit appareil et enduit de mortier rose); plus étroit, auquel il sert de fondation. A la fin du chantier, un décapage de surface a permis d'entrevoir le prolongement de ce second mur au-delà du côté nord de l'édifice actuel. On ignore tout de son extrémité méridionale, brisée, et le massif de maçonnerie de plan angulaire qui vient s'accoler à sa paroi occidentale doit être considéré, pour des raisons d'ordre stratigraphique, comme d'une époque bien postérieure. La présence de cet exhaussement a empêché de connaître la largeur exacte des grands blocs calcaires composant la construction, mais leur longueur suffit à donner une idée de la qualité et de la masse du monument : le plus grand bloc de l'assise supérieure, dont l'une des extrémités se trouve engagée sous la construction de 1814, atteint 1,90 m de longueur dans la partie visible.

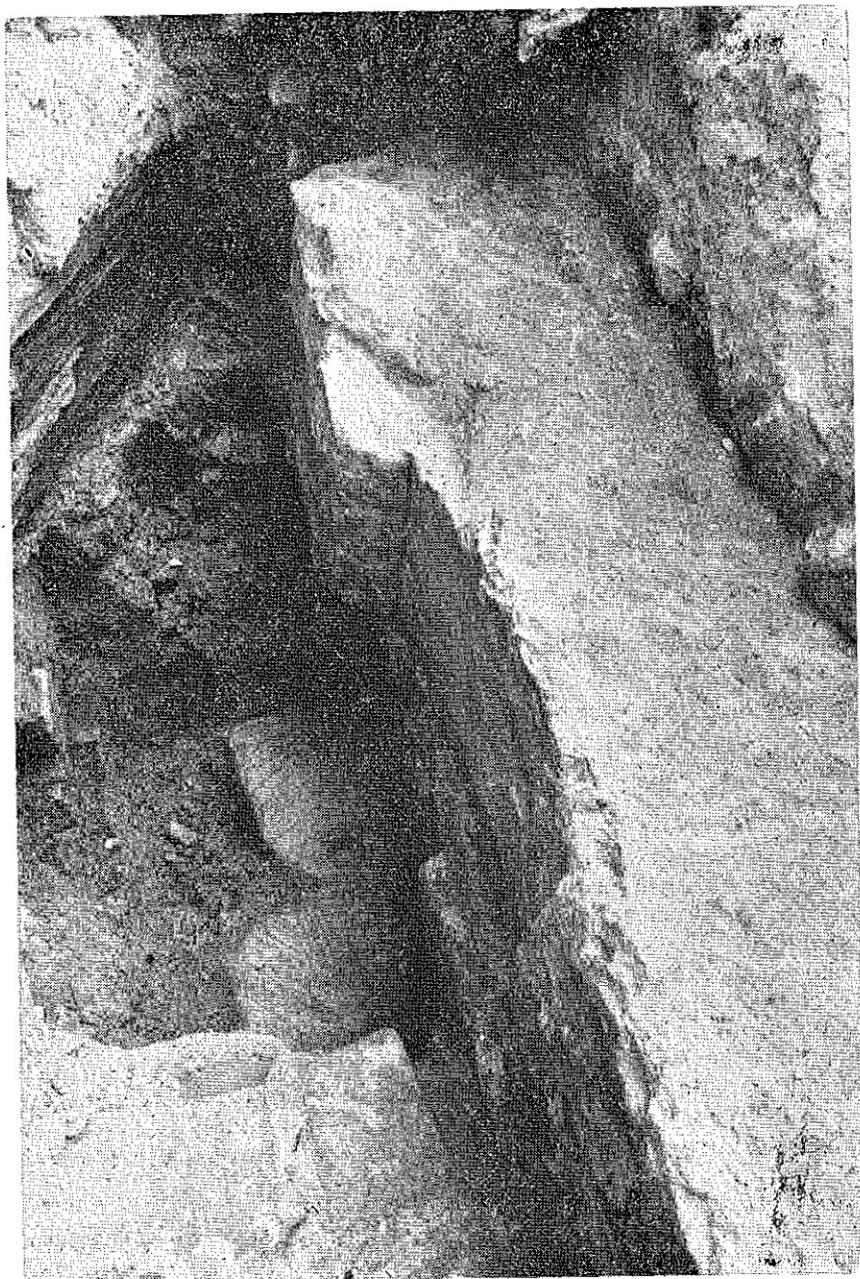
Fig. 4. Dax. Fontaine Chaude. Sondage n° 2. Assises de grand appareil de la face nord-est du mur antique.

La face nord-est de ce mur puissant était difficilement accessible, mais elle a cependant pu être suffisamment dégagée pour que ses caractéristiques principales soient connues : l'élévation conservée atteint environ 2,15 m en quatre assises superposées dont la hauteur varie de 0,49 m à 0,59 m, ce qui confirme le caractère monumental de l'édifice (fig. 4). Mais au lieu du parement soigné que l'on attendait, c'est un assemblage de blocs disposés très irrégulièrement qui a été découvert. Cet apparent désordre semble obéir à la volonté bien délibérée des bâtisseurs, qui ont décalé les assises, en les élargissant simultanément vers le bas. C'est ainsi que l'on passe d'une épaisseur moyenne de 0,95 m au sommet du mur à une épaisseur de 1,60 m à la base. Cette

technique peut être considérée comme l'un des traits majeurs de la construction, dont elle dénonce la fonction de mur de soutènement. Cette fonction explique en outre l'irrégularité même du parement qui n'avait aucun rôle esthétique à jouer, puisqu'il était recouvert par les terres d'un remblai, qui se trouvait d'autant mieux retenu par la muraille que les aspérités y étaient plus accusées. La fouille a montré qu'un remblai artificiel d'argile grise et de boue complètement stérile venait s'appliquer contre la muraille de soutènement. Il était directement recouvert par les couches de matériaux de comblement de la tranchée de fondation de l'enceinte à claire-voie de 1814 (déchet de pierre, tuiles concassées, terre d'apport, tessons de poterie, etc.), si bien qu'on ne dispose d'aucun élément archéologique permettant de restituer le niveau du sol de circulation que le remblai antique devait supporter. On peut cependant imaginer qu'il ne pouvait guère se trouver à plus d'une assise de hauteur supplémentaire et qu'il pouvait former une véritable terrasse venant s'appuyer contre l'ouvrage de soutènement.

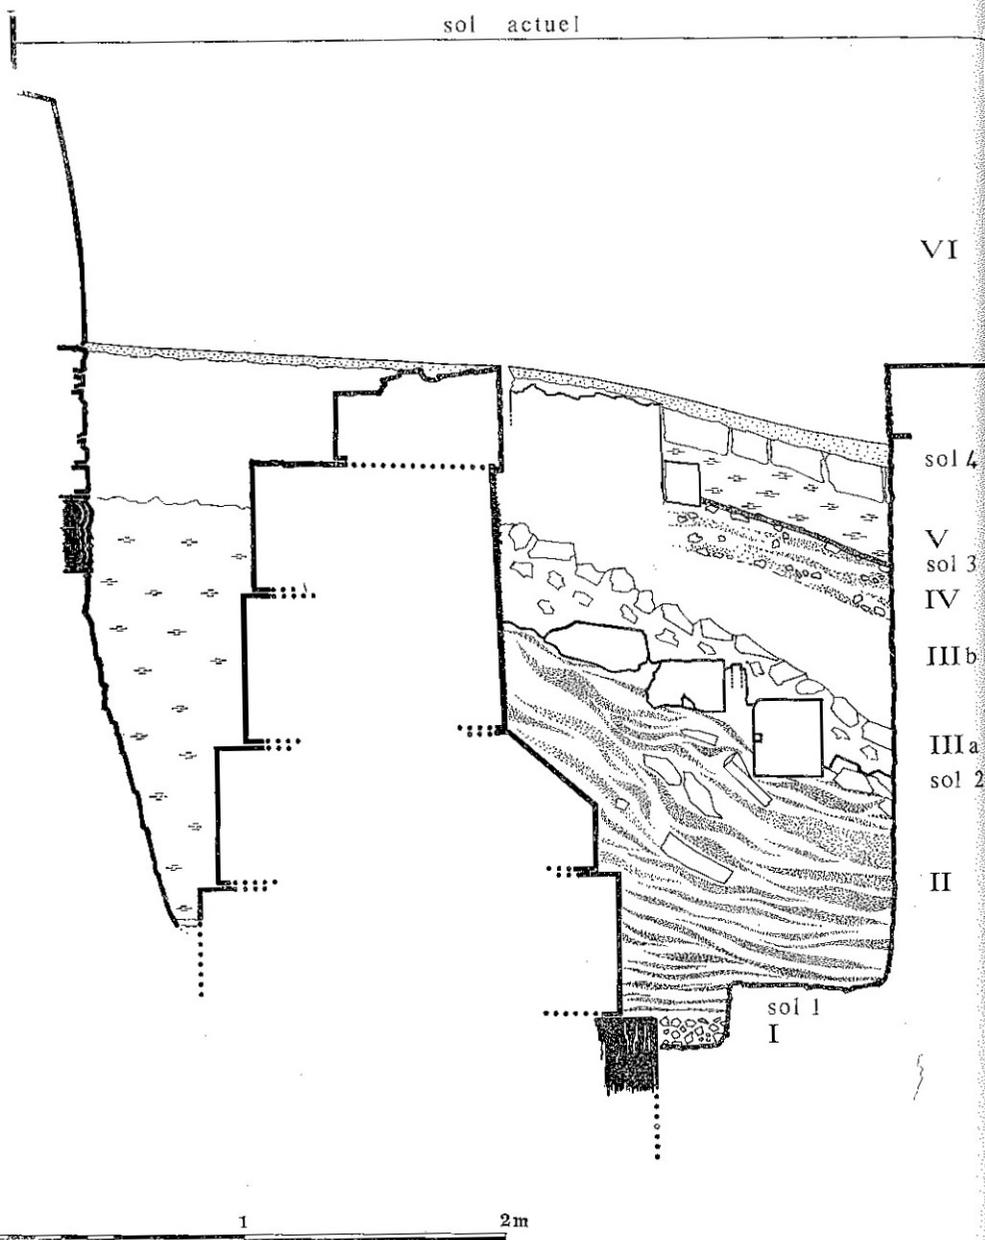
Fig. 5. Dax. Fontaine Chaude. Coupe du sondage n° 2

A la différence du remblai homogène et stérile, situé au nord-est du mur antique, celui qui a pu être étudié au sud-ouest comportait des strates nombreuses et complexes. Six couches archéologiques et quatre sols ont pu être distingués (fig. 5). Ce sont, en partant du fond du sondage, les suivants :

Couche I : Cailloutis, mêlé de débris organiques, de sable et d'argile, formant une couche compacte, très fortement damée. Dans cette strate se trouve pris le pieu de bois (en noir, sur la coupe) appartenant à la fondation du mur. Le cailloutis vient s'appliquer contre le bois, qui paraît avoir été mis en place le premier. Aucun tesson de céramique. Epaisseur moyenne de cette couche : au moins 15 cm.

Sol n° 1 : Constitué par un mince dépôt de sable, dû aux matériaux en suspension dans l'eau de la source, ce sol représente simplement la surface de la couche n° 1, sans qu'on puisse dire qu'il s'agit d'un sol véritablement construit. Son niveau correspond exactement à la base du mur antique en gros appareil ; sans doute faut-il y voir le fond primitif du bassin gallo-romain.

Couche II : Dépôt alluvionnaire de sable en nappes grises, plus ou moins foncées, veinées de blanc. Ce sable, presque pulvérulent, doit provenir des couches géologiques et alluvionnaires traversées par l'eau chaude dans son parcours souterrain. Ramenées en surface, les particules en suspension dans l'eau semblent s'être déposées par sédimentation en formant des strates régulières, qui ont progressivement envasé le bassin antique. D'autre part, ainsi qu'il est naturel dans les phénomènes de geyser, la force de l'eau jaillissante a refoulé ces matériaux contre les parois du bassin, où ils présentent la plus forte épaisseur, suggérant l'existence d'une sorte de cratère, dont la source devait occuper le centre. La déclivité des couches est parfaitement visible sur la coupe du terrain perpendiculaire au mur antique (voir fig. 6). Un fragment de meule, quelques moellons et débris de *tegulae* se trouvaient pris dans ce remblai naturel. Il a livré également, outre un petit fragment de peigne en os, de très nombreuses baguettes de bois

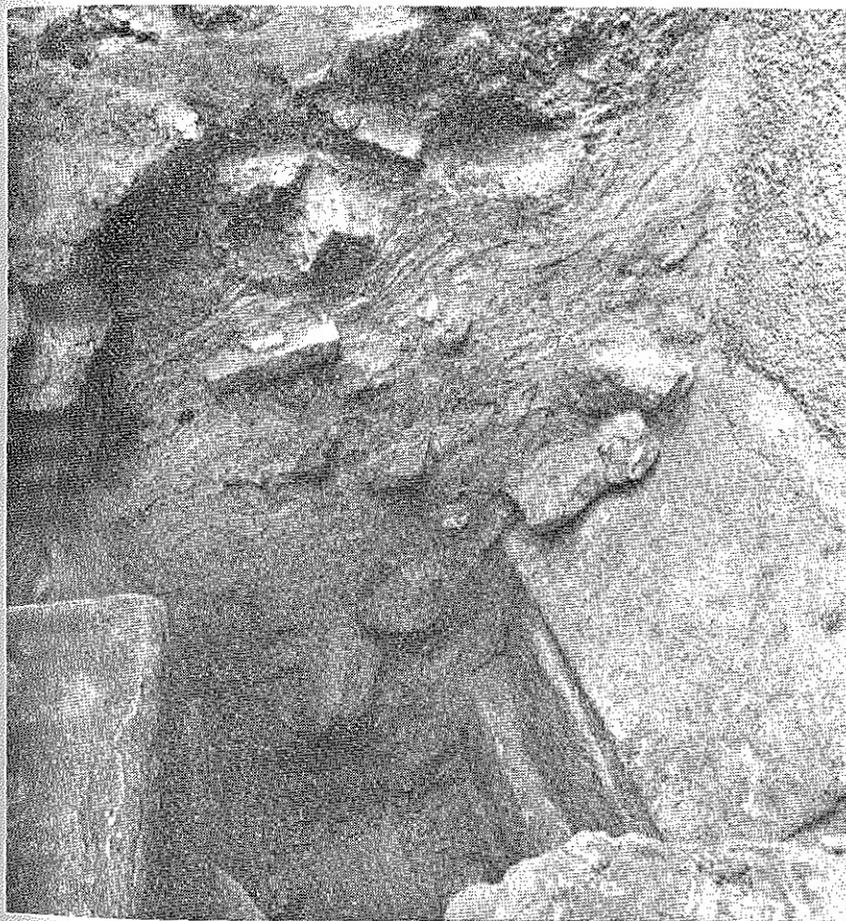
Fig. 6. Dax. Fontaine chaude. Sondage n° 2, couche II. Nappe de sables et matériaux divers accumulés dans le bassin antique, contre la paroi sud-ouest.

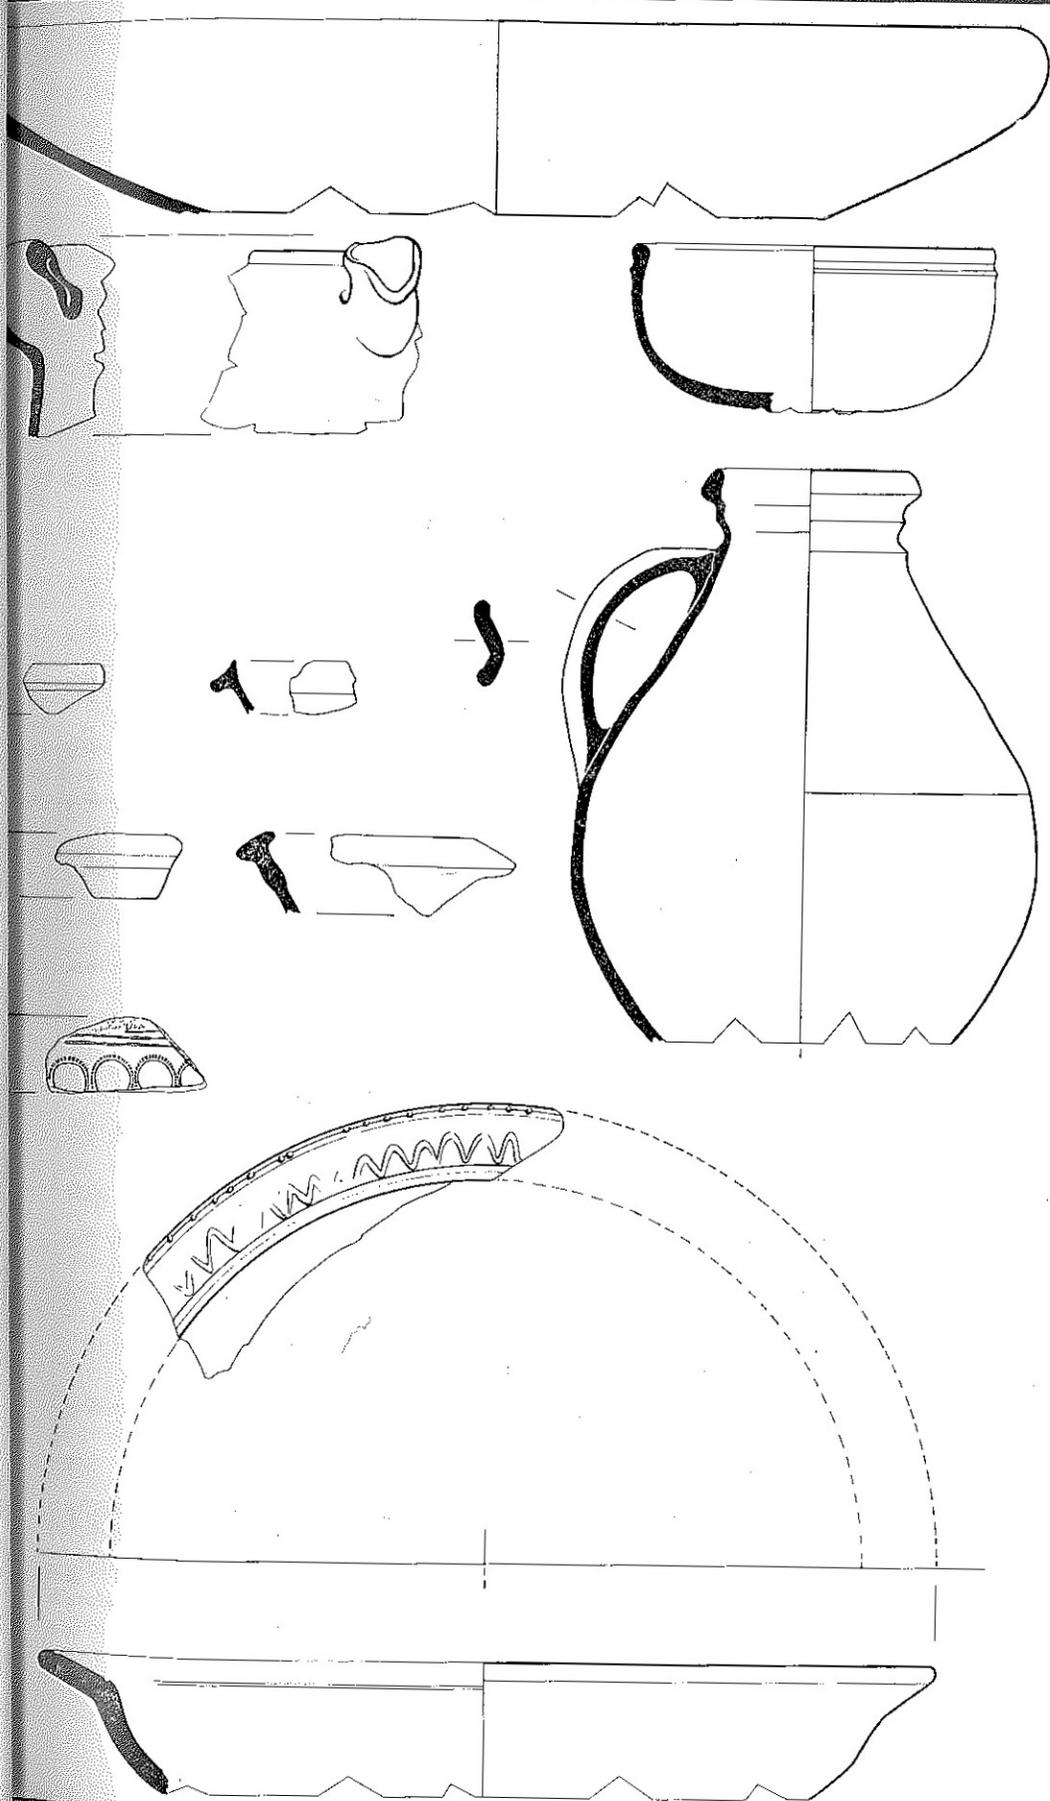
Fig. 7. — Fontaine chaude. Céramique commune gallo-romaine et céramique estampée tardive (Dessins C. Jourdain - Prades). Echelle 1 : 2,75

D'abondants tessons de céramique se trouvaient associés à ces monnaies et dispersés jusqu'au fond du bassin. Ils appartiennent en majorité à des vases en céramique commune grise et noire ; on peut se demander si, dans certains cas, cette coloration n'est pas due à l'action chimique des eaux thermales plutôt qu'à une simple cuisson réductrice. Ce sont essentiellement de petites cruches à lèvre triangulaire (15) et quelques assiettes et plats, parfois d'assez grandes dimensions (voir fig. 7). Quelques tessons sont ornés d'un décor peigné.

Il est intéressant de constater la présence, pratiquement au même niveau que celui des premières monnaies, de plusieurs fragments de vase de céramique estampée tardive, dont il est possible de restituer les formes : grand plat à marli portant un décor ondé, de forme Rigoir 1 (fig. 7) ; assiette à panse hémisphérique de forme Rigoir 4 ; petit bol à décor de rouelles et de palmettes (?) de forme Rigoir 6 (fig. 7).

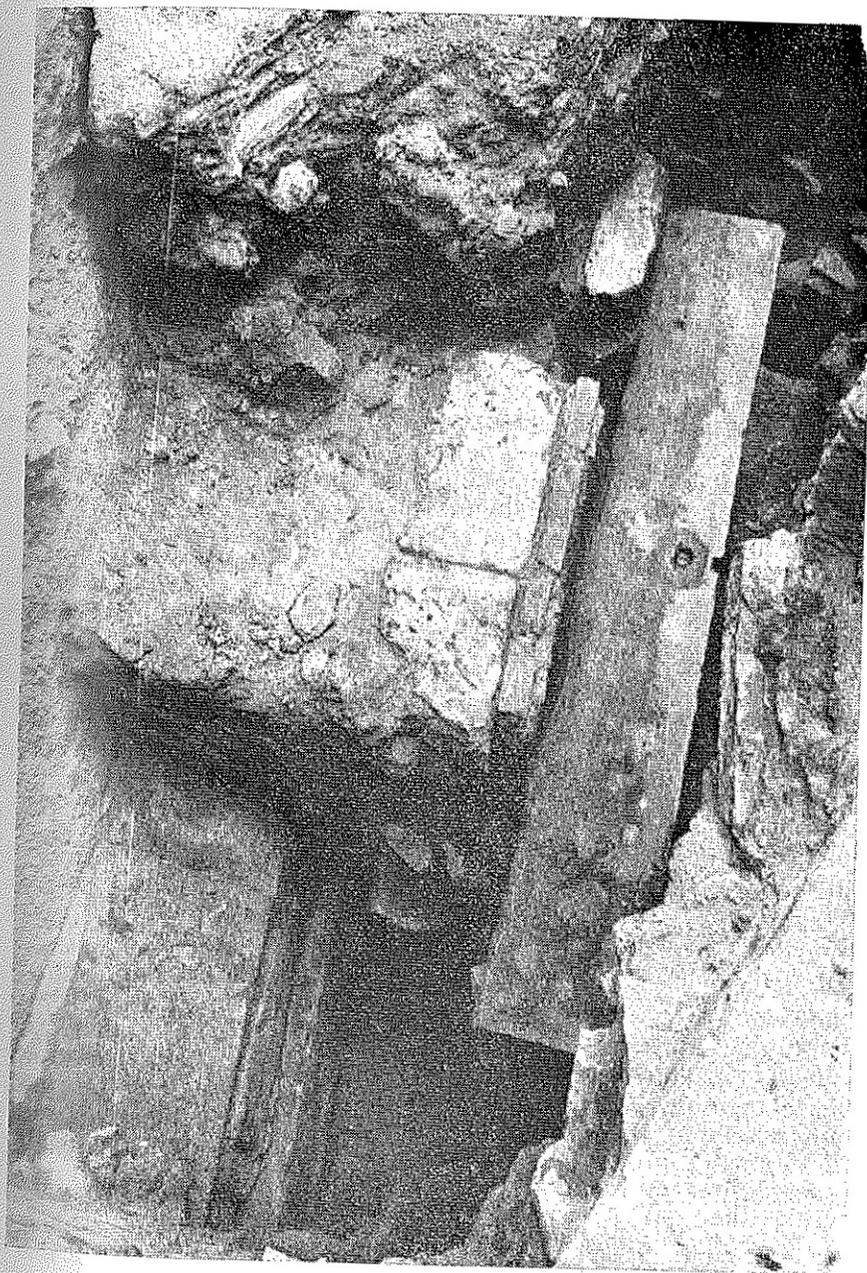
Fig. 8. Dax. Fontaine Chaude. Sondage n° 2. Sol n° 2. Escalier composé d'éléments d'architecture antique remployés.

Sol n° 2 : Il s'agit en fait d'un escalier, dont subsistent trois marches sur les cinq qu'il devait comporter à l'origine. A partir de fragments de pierre blanche, — éclatés, mais demeurés en place —, on restitue en effet les deux degrés disparus qui permettaient d'atteindre le sommet arasé du mur du bassin. Cet escalier, établi directement sur le sable de la couche sous-jacente (voir fig. 8), est construit à partir de matériaux de remploi : la marche inférieure notamment est constituée d'un linteau de marbre gris (long. : 1,96 m, section : 0,28 m x 0,30 m) intact, où sont restées bien apparentes, à chaque extrémité du bloc, les mortaises destinées à recevoir les agrafes métalliques fixant le linteau aux piedroits et, au centre, celle où s'ancrait le pêne. Fragments de *tegulae* et mortier rose forment la contremarche du second degré, lui-même composé de blocs de calcaire tendre, sommairement juxtaposés. De la troisième marche ne subsiste qu'un gros élément de calcaire, pourvu d'une mortaise ; il était manifestement déplacé, sans doute par suite de la démolition des marches supérieures.
